Nissan Primera P11: Wymiana sprężarki i paska na pompie klimatyzacji NISSAN PRIMERA P11 1999r 2.0l benzyna półlifcic.

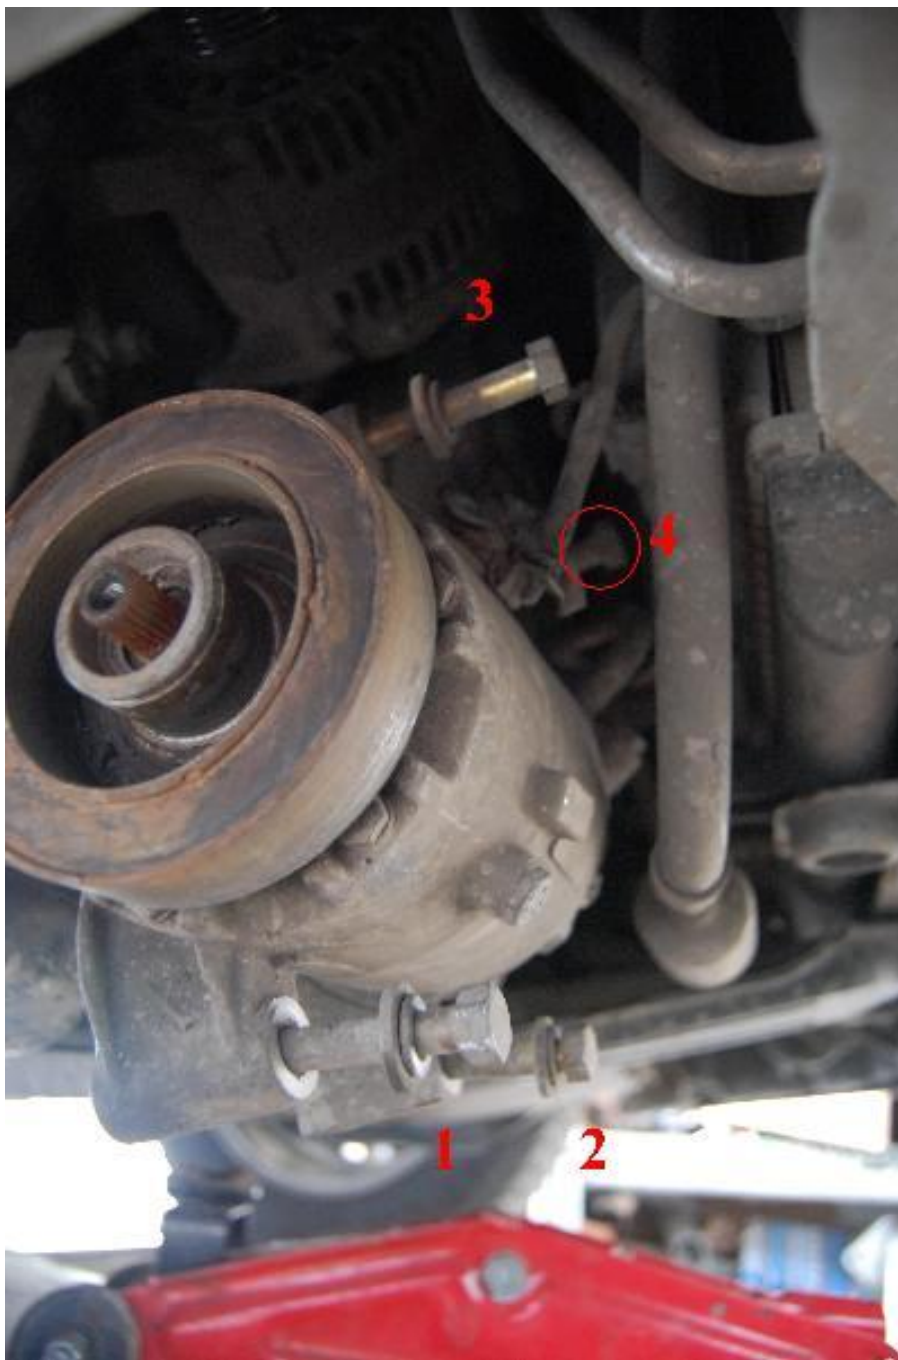
5. Zdjąć pasek wieloklinowy
6. Podnieść przód samochodu.
7. Odkręcić śruby mocowania pompy klimatyzacji (4 sztuki najcięższy dostęp do śruby 3, śruba 4 nie daje się wyjąć z prowadzenia ze względu na obudowę wentylatora; dostęp do śrub 3 i 4 od góry po maksymalnym podniesieniu alternatora).

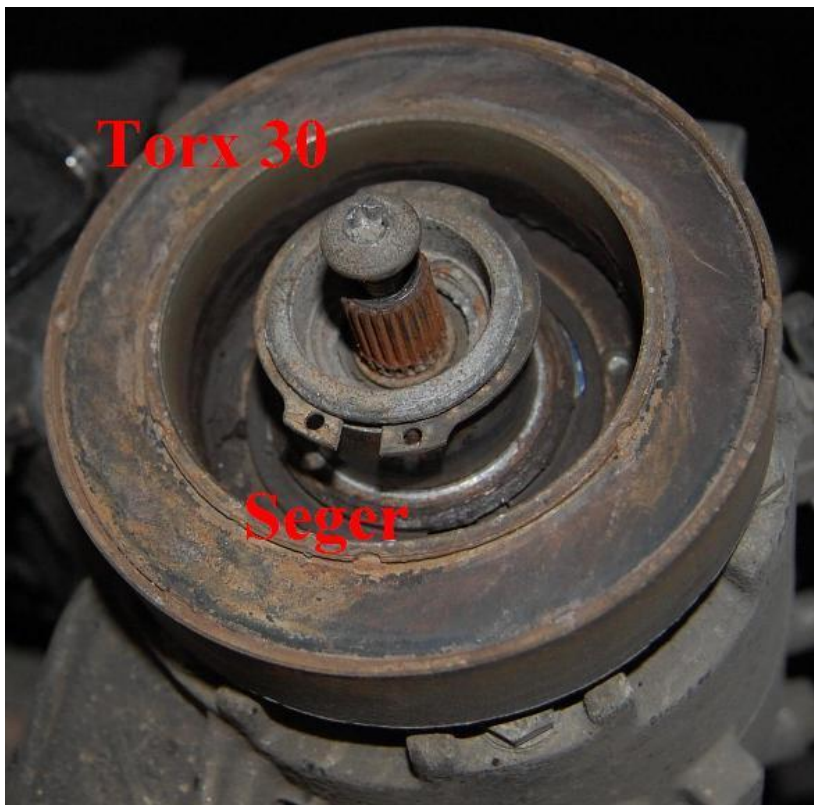
8. Opuści pompę NA PODŁOŻYCH PRZEWODACH (odcięcie przewodów spowoduje wyciek gazu chłodniczego).
9. Odkręć rurę mocującą sprężarkę przy pomocy klucza Torx 30 i klucza do tarczy szlifierki kątowej (klucz do szlifierki wkłada się w dwa (dowolne) z trzech otworów i blokuje się obracanie pompy).
10. Przy pomocy młotko-rubki (przez jeden z trzech otworów) odbezpieczamy pierścień Segera, który znajduje się za sprężarką (widać przez otwory w sprężarce).
